## Remise au point à la Tour CIBC

Située sur le boulevard René-Lévesque, au centre-ville de Montréal, la Tour CIBC est un bâtiment de bureaux datant de 1962. Avec une superficie totale de 67 100 m<sup>2</sup>, l'intensité énergétique de cette tour était de 1,59 GJ/m<sup>2</sup>. Pour améliorer cette situation, la Tour a effectué une remise au point de ses systèmes mécaniques, ce qui lui a permis de réduire de 12 % cette intensité.

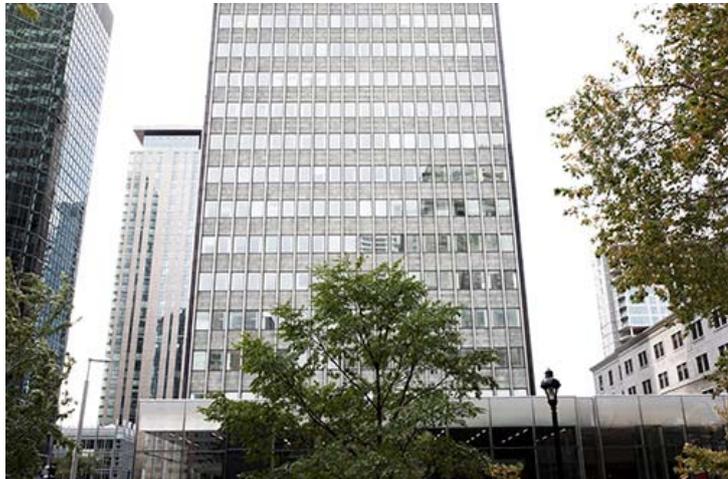
La Tour CIBC compte deux principaux systèmes de ventilation. La première mesure de RCx consistait à analyser le fonctionnement de ces volets d'air frais.

Cette analyse a permis de constater que les volets du premier restaient en position ouverte avec une infiltration de 5 % et une de 10 % pour le deuxième. De par la taille de ces systèmes, ces infiltrations étaient quasi indétectables, ce qui justifiait alors le processus d'un projet de remise au point, qui demande à ce que chaque système soit examiné par un agent accrédité.
